車両チェックシート

管理番号：0738161

車名	初年度登録	型式	形状	車台番号
三菱ふそう	平成30年02月	QPG-FS64VZ	アルミウィング	FS64VZ-525618

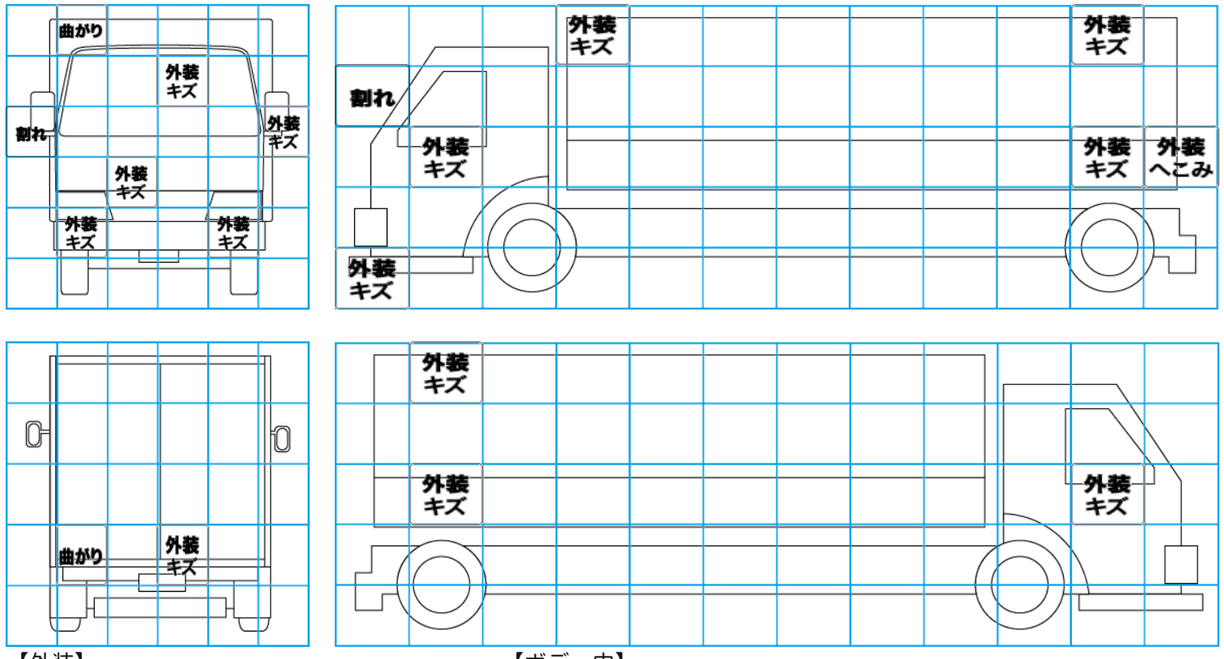
キャブコーション	フレーム番号	フレームのさび	飛石
有	確認済	小	点傷有

外装キズ	外装へこみ	うき	曲がり	サビ	補修跡	割れ

庫内キズ	庫内へこみ	庫内穴あき	床汚れ
