車両チェックシート

管理番号：0838008

車名	初年度登録	型式	形状	車台番号
日野	令和1年10月	2RG-XZU712M	平ボディ	XZU712-0006707

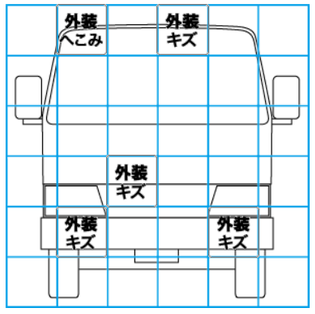
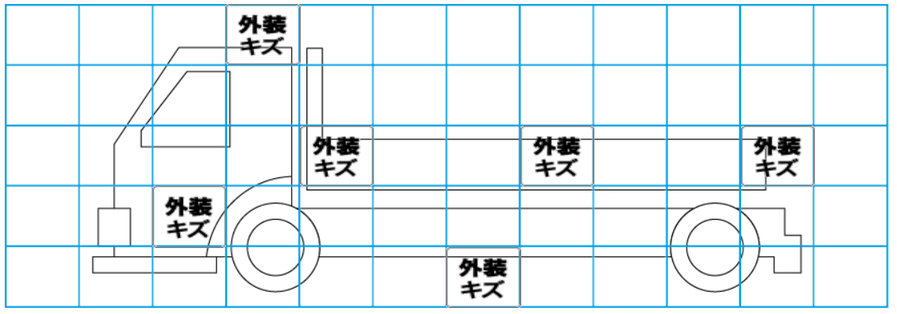
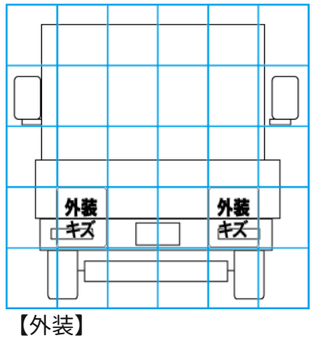
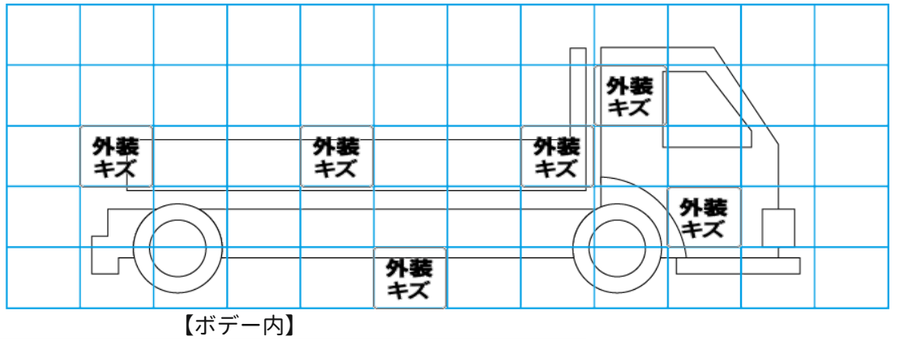
特記事項　キャブ内キズ・汚れ有り。アイドリングストップ付き。キャブバックキズ有り。ルーフ凹みキズ有り。エンジンキー3本（メインキー2本）。

【備考】引き出しフック3対。床板二重張り（腐食有り）。

キャブコーション	フレーム番号	フレームのさび	飛石
有	確認済	無	点傷有
