車両チェックシート

管理番号：1038002

車名	初年度登録	型式	形状	車台番号
日野	令和5年09月	2KG-FD2ABG	アルミウィング	FD2AB-134807

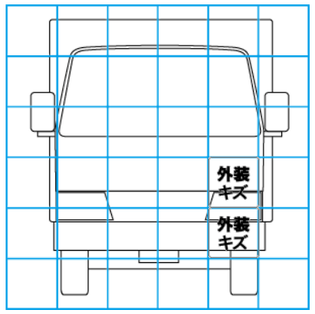
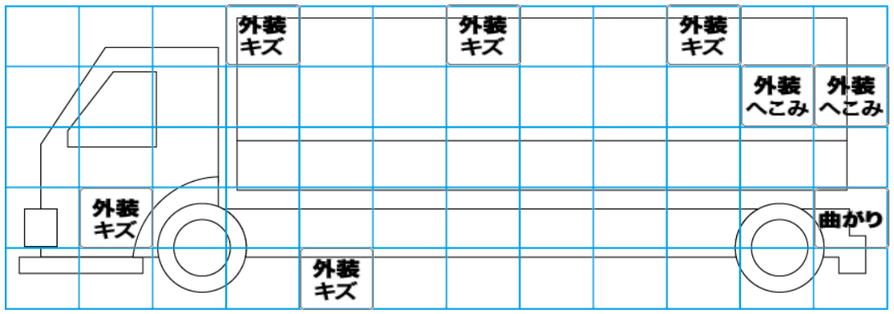
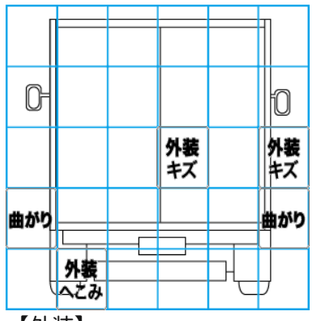
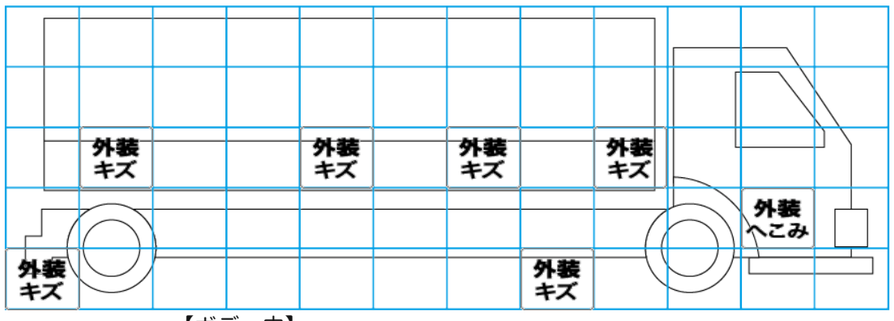
特記事項	ｷｬﾌﾞ内ｷｽﾞ・汚れ有。右ﾄﾞｱ凹み。右ドア交換歴あり。エンジンキー3本（メイン2本）、ボディキー1本。
記録簿	有（R6/4～R7/4）

上物名	メーカー	型式「製造番号」	年式
アルミウイング	トランテックス	「W097J88」	令和5年
【備考】ラッシングレール2段。鳥居形引き出しフック5対。庫内灯3ヶ。左右門口下側凹み・曲がり。			
格納ゲート/ラジコン	新明和工業	RAK10-6495D 「S2402000685」	令和6年
【備考】PG寸法：全長1555mm、全幅2380mm、有効長1290mm、有効幅2315mm。最大荷重1000kg。 ラジコン付き。道板欠品（プラットホームと床・すき間・段差有り）。			
【備考】

キャブコーション	フレーム番号	フレームのさび	飛石	免許証の種類
有	確認済	無	飛石有(リペア 不可)	中型
